Catálogo del Patrimonio

Relación de los bienes catalogados

1 GRUPO PRIMERO. EDIFICIOS DE INTERÉS ARQUITECTÓNICO

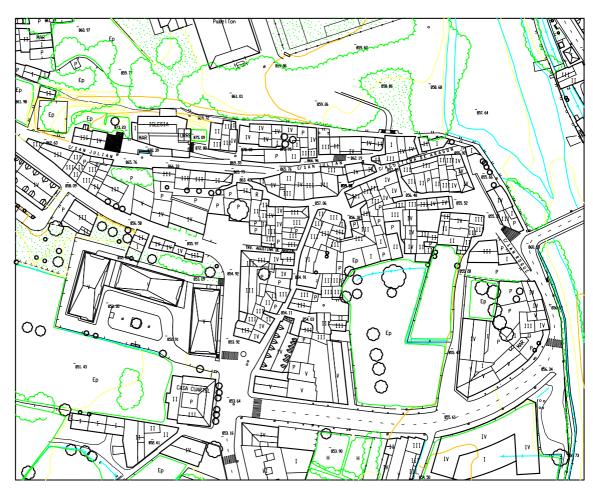
| | FICHA Nº 1 |

| CATALOGACIÓN | |
|---|---|
| ESTADO DE CONSERVACIÓN | REGULAR |

Vivienda de cuatro plantas, situada en el barrio alto del municipio de Biescas. Fabricada con muros de piedra y revestimiento en su fachada con enfoscado de mortero y capas de policromia.

El acceso a la vivienda se realiza mediante puerta adintelada en piedra labrada y ornamentada, con carpintería de madera, tanto en la puerta como en las ventanas.

La vivienda presenta carácter defensivo por la presencia de rejas en su fachada. Su cubierta realizada en teja, con alero forjado por canotes de madera.

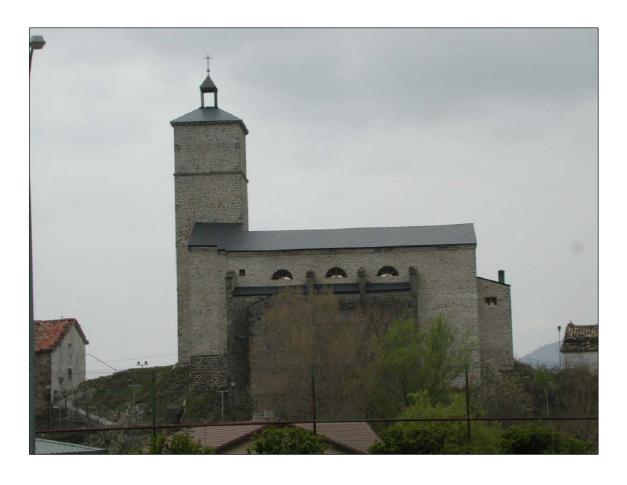
| | FICHA Nº 2 |

| CATALOGACIÓN | |
|---|---|
| ESTADO DE CONSERVACIÓN | BUENO |

Iglesia parroquial de San Pedro, de origen Románico. Situada en la margen derecha del Río Gallego. Dominando uno de los dos cerros sobre los que se asienta la villa de Biescas.

Cronologicamente se data entre mediados del siglo X y del XI Estas iglesias conforman un grupo de 14 ejemplares únicos. Con unas peculiaridades propias que les confieren gran singularidad y que dan lugar al grupo de iglesias cristianas más antiguas de la península.

Su tipología presenta planta rectangular, de pequeñas dimensiones terminada en ábside semicircular o rectangular y con la presencia de una esbelta Torre- Campanario.

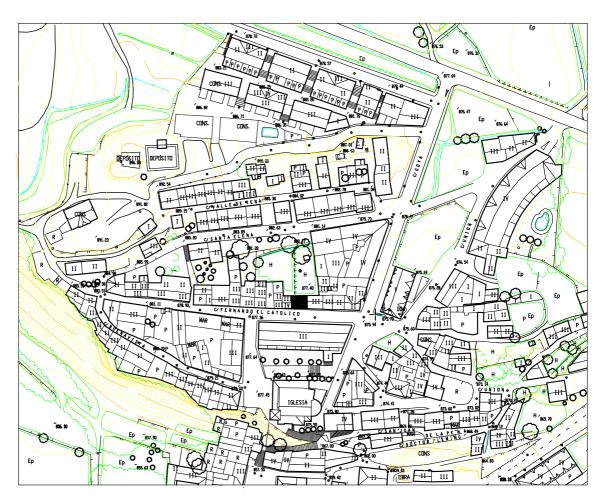
| _ | | FICH | IA Nº |
|---|---|---|---|
| IDENTIFICACIÓN | | | 30 |

| CATALOGACIÓN | |
|---|---|
| ESTADO DE CONSERVACIÓN | REGULAR |

Las Bordas pirenaicas hoy día tienen un destino exclusivamente agrícola y ganadero, aunque antiguamente constituyó durante siglos una tipología de edificio de uso conjunto para personas y animales.

La borda de Fañanas, presenta una única planta, fabricada en cubierta de piedra. ventanas adinteladas con carpinterias de madera.

La cubierta es de fibrocemento.

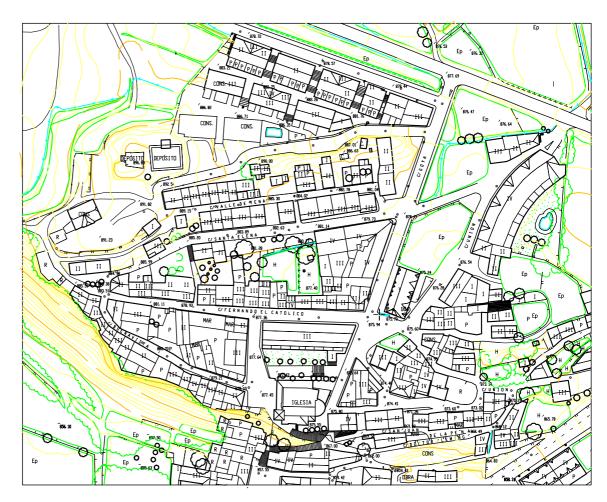
| _ | | F | ICHA Nº |
|---|---|---|---|
| IDENTIFICACIÓN | | | 31 |

| CATALOGACIÓN | |
|---|---|
| ESTADO DE CONSERVACIÓN | REGULAR |

Edificio de uso terciario, siendo su uso principal el agropecuario, para guardar la paja.

El edificio es de dos plantas, en fabricación de piedra. Se accede al edificio mediante puerta adintelada.

Las carpinterias son de madera, las ventanas presentan dinteles en piedra.

La cubierta es de teja árabe.

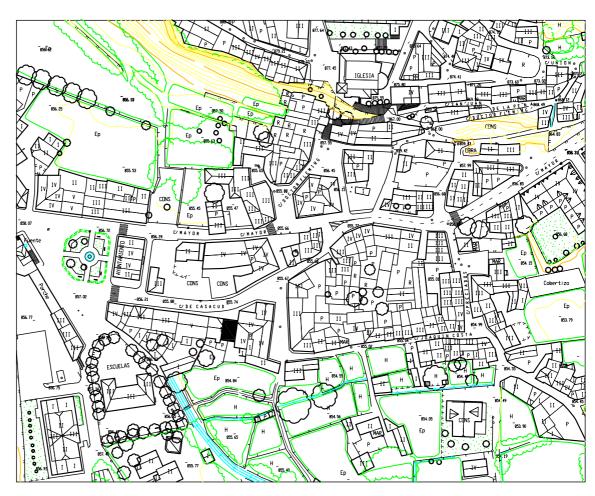
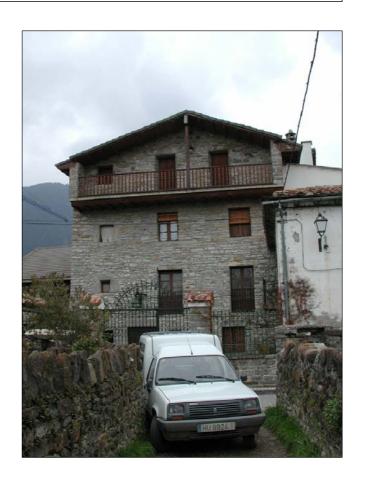
| | FICHA Nº 50 |

| CATALOGACIÓN | |
|---|---|
| ESTADO DE CONSERVACIÓN | BUENO |

Vivienda de 4 plantas. Fábrica en piedra. Rematada en pico El acceso se realiza mediante puerta adintelada en piedra y carpinterias de madera

Ventanas adinteladas en piedra y carpinterias en madera. La cubierta es de teja árabe, a dos aguas.Con alero rematado por canotes de madera.

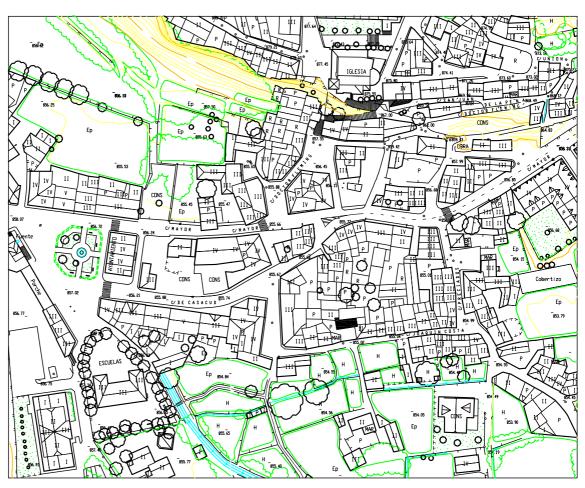
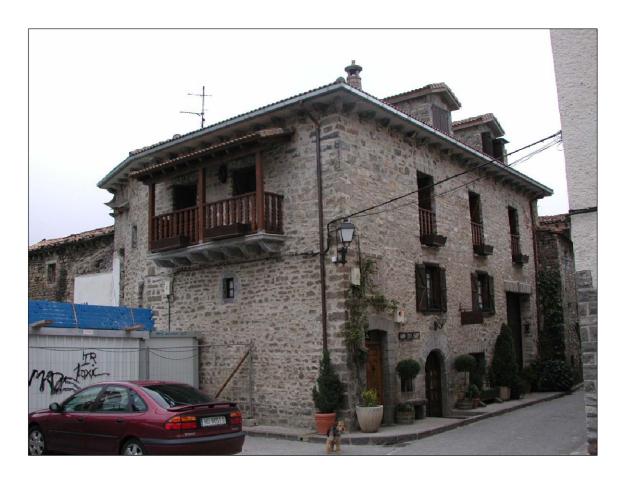
| | FICHA Nº 51 |
|---|---|
| BODEGA DE PEPE | CALLE PRECIADOS 11 |

| CATALOGACIÓN | |
|---|---|
| ESTADO DE CONSERVACIÓN | BUENO |

Vivienda de tres plantas, más ático cubierta. Fábrica en piedra.

El acceso se realiza mediante puerta adintelada en piedra y carpinteria en madera.

Las ventanas son adinteladas en piedra, con carpinterias de madera y cerramiento por contraventanas.

Cubierta de fibrocemento, con alero rematado por canotes de madera.
